**О реализации мероприятий по результатам расследования авиационных происшествий с единичными экземплярами сверхлегких воздушных судов самолетом «Вираз В-1» RA-0376A и дельталетом «Стриж» RA-0004A**

## ОКОНЧАТЕЛЬНЫЙ ОТЧЕТ ПО РЕЗУЛЬТАТАМ РАССЛЕДОВАНИЯ АВИАЦИОННОГО ПРОИСШЕСТВИЯ

Вид авиационного события	Авиационное происшествие с человеческими жертвами (катастрофа)
Тип воздушного судна	Дельталет «Стриж»
Государственный регистрационный знак	RA-0004A, идентификационный номер – ЕЭВС.03.1707
Владелец	Брусенцев Олег Юрьевич
Эксплуатант	не имеет сертификата эксплуатанта
Государственная принадлежность	Российская Федерация
Место происшествия	г.т. (55°06'15,9" СШ 30°04'34,8" ВД)
Дата и время происшествия	10 августа 2021 г. 21 час 05 мин (18 час 05 мин UTC)

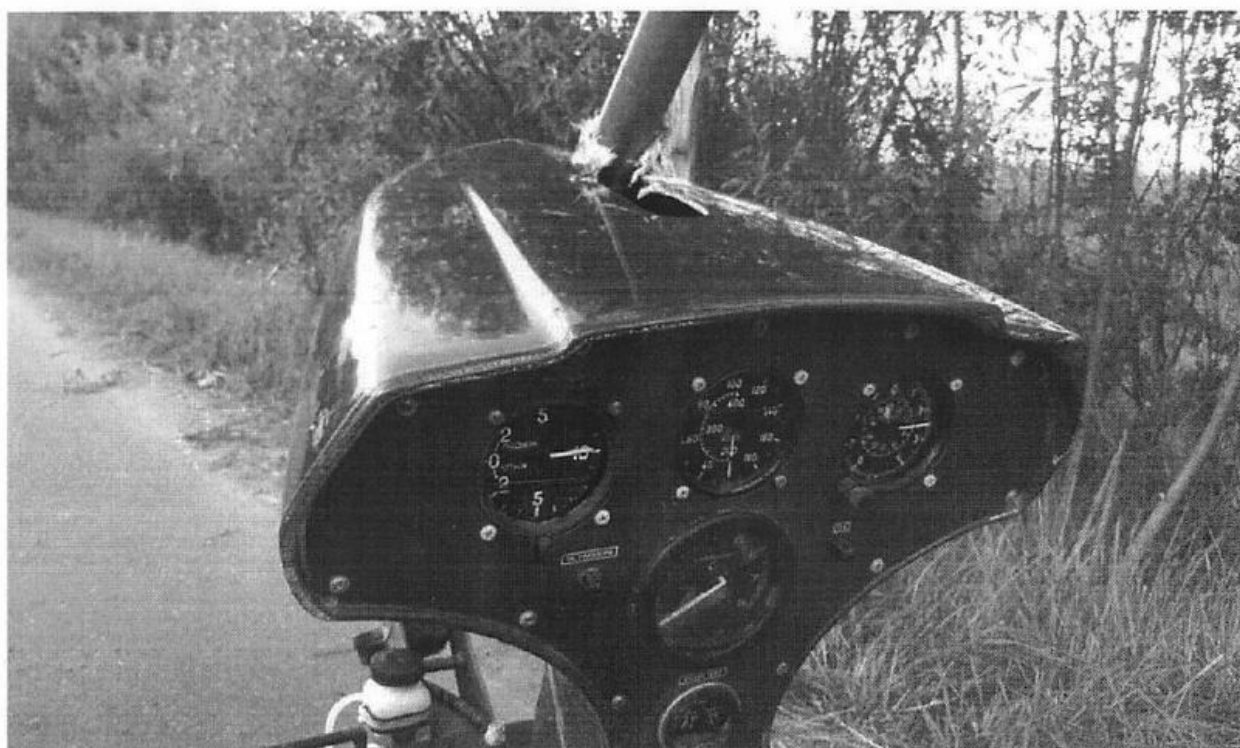
В результате столкновения с водной поверхностью ВС получило незначительные повреждения обтекателя панели приборов:

в верхней части – размером 100x50 мм;

в нижней части справа – по всей длине;

в нижней части слева – размером 40x20 мм.

Фото 2. Повреждение обшивки обтекателя приборов

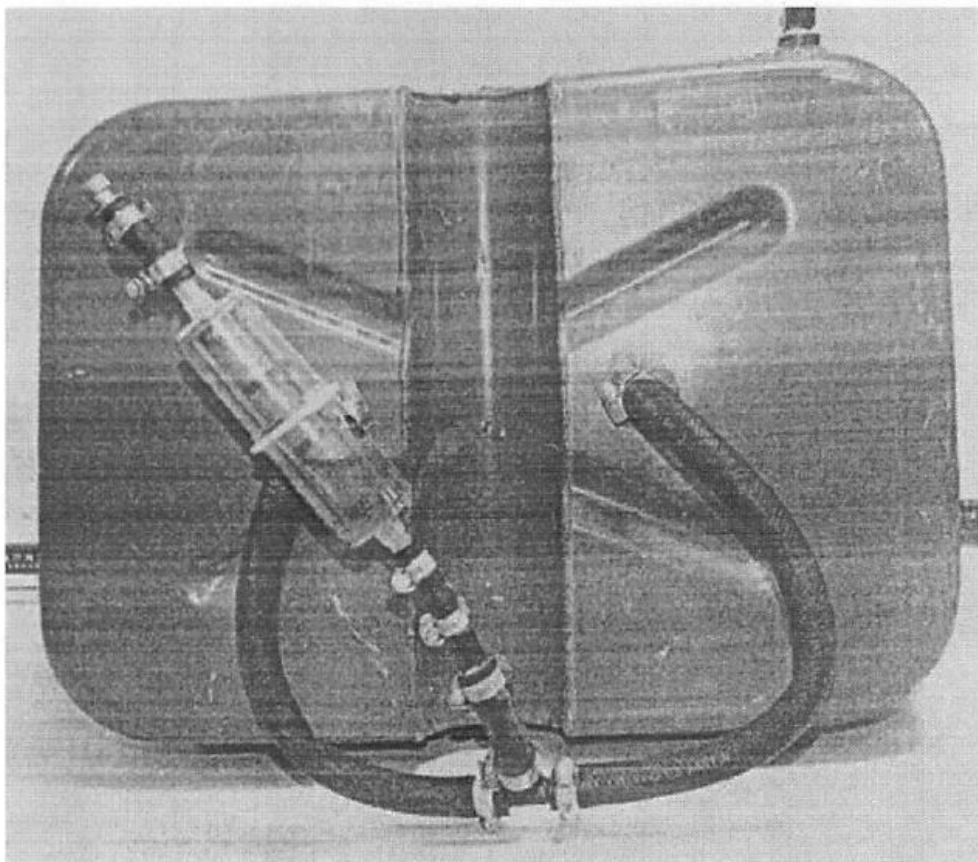
Рис. 2. Общий вид топливного бака (вид снизу)

Топливный бак имеет следующую конструктивную особенность: в нижней части по всей ширине топливного бака имеется внутреннее углубление, разделяющее его на две половины, шириной 120 мм и глубиной 50 мм.

В нижнюю часть корпуса в каждую половину топливного бака, разделенную внутренним углублением, симметрично вмонтировано два штуцера, к которым подсоединены топливные шланги. Шланги через тройник соединены с магистралью подачи топлива в двигатель. (рис. 2)

На основании анализа результатов дефектации АД и конструктивных элементов топливной системы останов АД в полете не связан с его неисправностью. Вероятнее всего останов АД в полете произошел из-за нарушения подачи топлива в двигатель, связанного с конструктивной особенностью топливного бака дельтолета, что могло при значительных эволюциях дельталета по крену и тангажу и недостаточном количестве топлива в баке привести к попаданию воздуха из топливного бака в топливную систему АД.

При таком угле тангажа вероятнее всего топливо сосредоточилось в задней части топливного бака, при этом прекратилось его поступление через топливные шланги, расположенные в нижней части топливного бака. Произошел подсос воздуха в топливную магистраль, что привело к останову двигателя в полете.

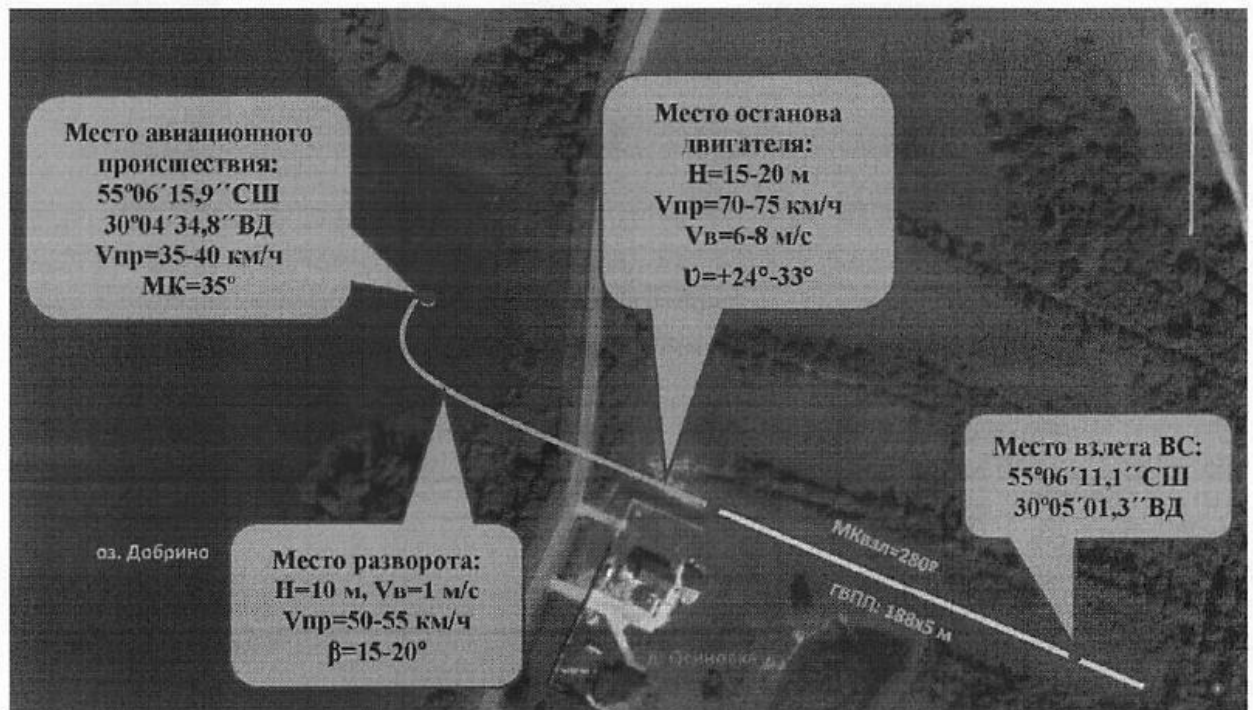
Рис. 2. Маршрут полета дельталета

м и приборной скорости 70 – 75 км/ч произошло самопроизвольное выключение двигателя, на индикаторе обороты упали до нуля и исчез звук работающего двигателя (из объяснений КВС).

Согласно расчетам, выполненным по материалам видеозаписи, время полета дельталета от момента отрыва от ГВПП до отказа двигателя составило 2,3 сек. За это время дельталет мог занять высоту полета 15-20 м при условии, что вертикальная скорость набора составляла 6,5-8,7 м/с, при этом угол тангажа –  $+24^{\circ}$ - $33^{\circ}$ .
