**О реализации мероприятий по результатам расследования авиационных происшествий с единичными экземплярами сверхлегких воздушных судов самолетом «Вираз В-1» RA-0376A и дельталетом «Стриж» RA-0004A**

## ОКОНЧАТЕЛЬНЫЙ ОТЧЕТ ПО РЕЗУЛЬТАТАМ РАССЛЕДОВАНИЯ АВИАЦИОННОГО ПРОИСШЕСТВИЯ

Вид авиационного события	Авиационное происшествие с человеческими жертвами (катастрофа)
Тип воздушного судна	Дельталет «Стриж»
Государственный регистрационный знак	RA-0004A, идентификационный номер – ЕЭВС.03.1707
Владелец	Брусенцев Олег Юрьевич
Эксплуатант	не имеет сертификата эксплуатанта
Государственная принадлежность	Российская Федерация
Место происшествия	г.т. (55°06'15,9" СШ 30°04'34,8" ВД)
Дата и время происшествия	10 августа 2021 г. 21 час 05 мин (18 час 05 мин UTC)

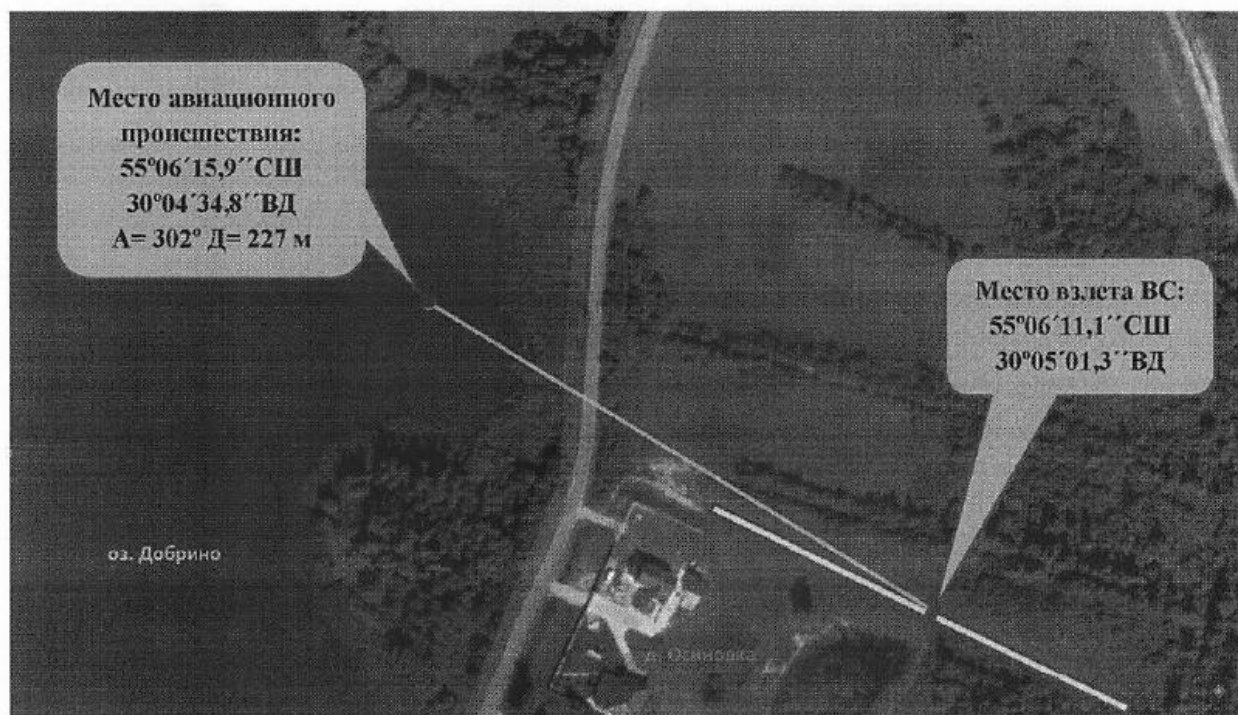
**Рис. 1. Место авиационного происшествия**

Предпринятыми действиями КВС не удалось избежать столкновения ВС с водной поверхностью. Перед приводнением КВС устранил правый крен и установил посадочное положение. Приводнение ВС произошло на скорости примерно 35-40 км/ч с курсом  $35^\circ$  на удалении 53 м от береговой черты ( $55^\circ 06' 15,9''$  СШ  $30^\circ 04' 34,8''$  ВД).
