**МИНИСТЕРСТВО ТРАНСПОРТА
РОССИЙСКОЙ ФЕДЕРАЦИИ
(МИНТРАНС РОССИИ)**

**ФЕДЕРАЛЬНОЕ АГЕНТСТВО
ВОЗДУШНОГО ТРАНСПОРТА
(РОСАВИАЦИЯ)**

О подготовке организаций гражданской
авиации к выполнению и обеспечению полетов
в осенне-зимний период 2023 – 2024 годов

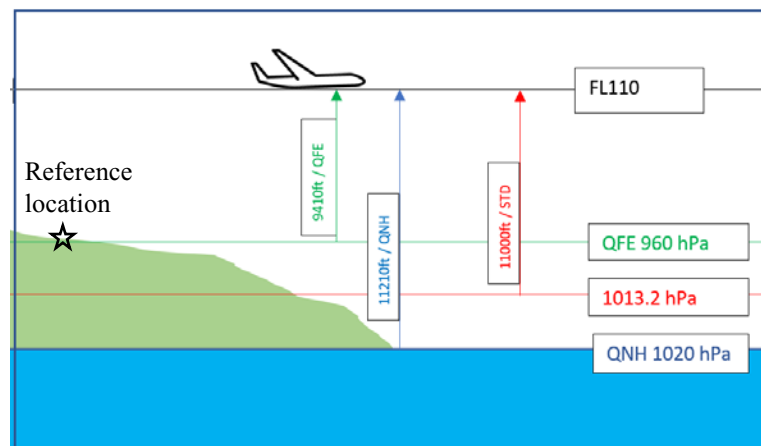
Figure 1 – Altimeter setting

2.2 Aircraft pressure altimeters are calibrated according to the International Standard Atmosphere, to indicate the elevation of the aircraft above a selected datum. The selected datum depends on the barometric reference pressure set on the altimeter sub-scale, which can be:

- QNH or local pressure at a reference location, converted to Mean Sea Level: in this case the altimeter will indicate the altitude of the aircraft.
- 1013.2 hPa: in this case the altimeter will indicate the Flight Level of the aircraft.
- QFE or local pressure at a reference location: in this case the altimeter will indicate the height of the aircraft above that reference location
